**LUFTBILDAUSWERTUNG ZUR
ÜBERPRÜFUNG DES VERDACHTS
AUF KAMPFMITTELBELASTUNG
VON BAUGRUNDFLÄCHEN
INKLUSIVE RECHERCHE ZU KAMPF- &
KRIEGSDATEN ZUR LUFTBILDAUSWAHL**

Gutachten der UXO PRO Consult vom 04.07.2024

78604 Rietheim-Weilheim - Russberg,
Rußberg 39,
Bebauung
212405281328

PHASE A, FERNERKUNDUNG - ÜBERPRÜFUNG
DES KAMPFMITTELVERDACHTS

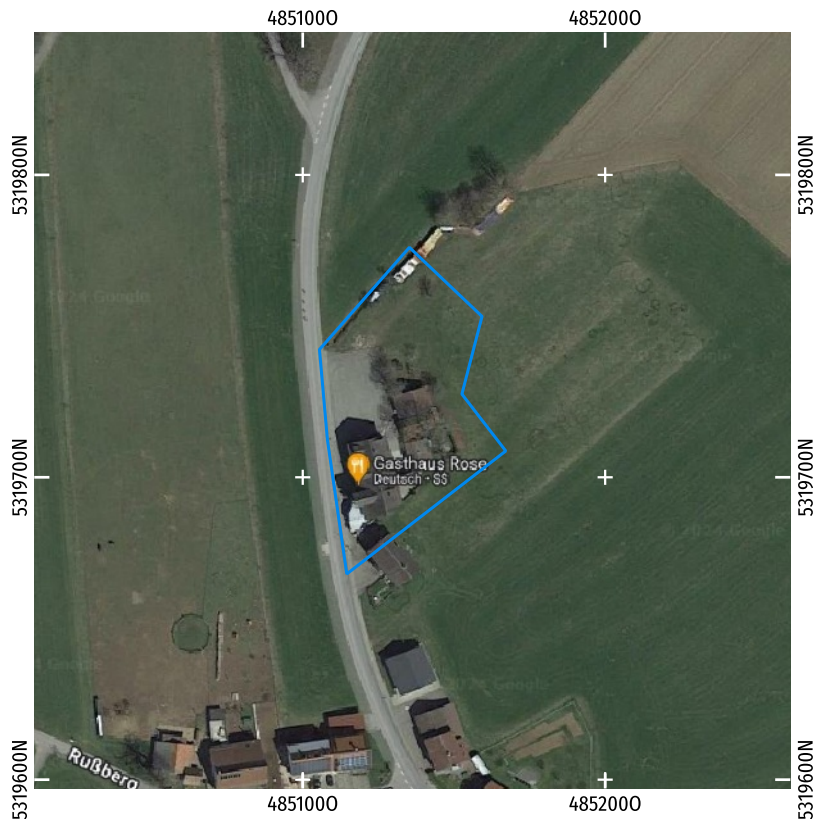
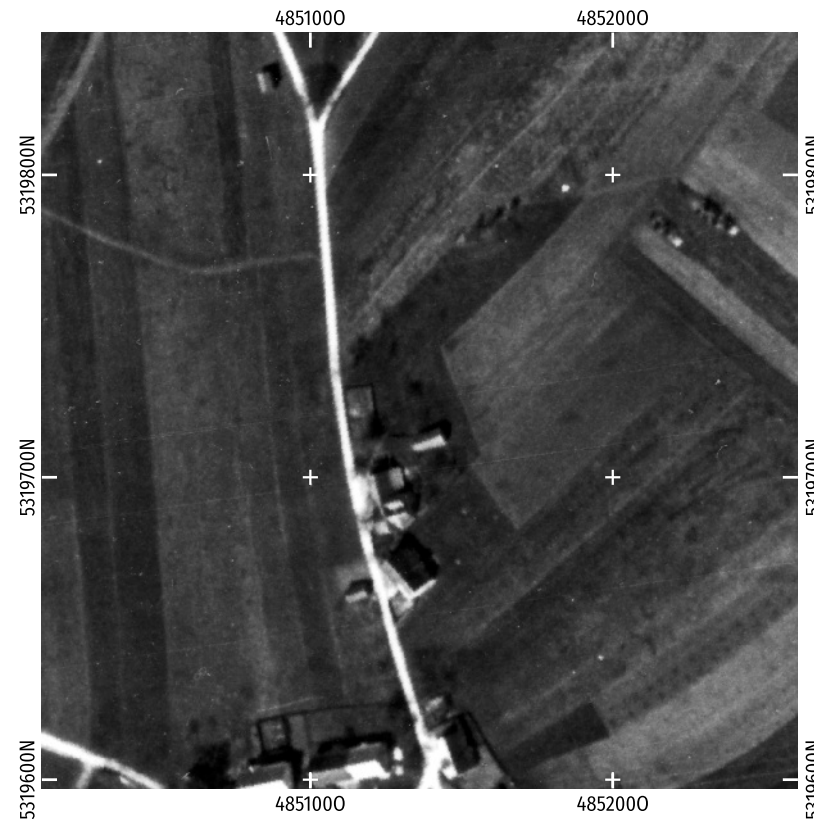
Anhang 2:
Erkundungsgebiet und Ergebnisse der Luftbildauswertung in heutiger Umweltsituation und auf einem historischen Luftbildausschnitt

Auf den untersuchten Luftbilddaufnahmen und konsultierten historischen Unterlagen konnten keine Hinweise festgestellt werden, die den Verdacht der Kontamination des Erkundungsgebiets mit Kampfmitteln bestätigen. Es konnten keine Sprengbombenrichter, zerstörte Bauwerke, Flakstellungen, Grabensysteme, Bunker oder dergleichen im Erkundungsgebiet und dessen Nahbereich ausgemacht werden.

Das oben in heutiger Umweltsituation umrandete Erkundungsgebiet bestimmt alleinig den Bereich, für den das in der Begutachtung festgestellte Ergebnis gültig ist. Die Markierung kontaminationsrelevanter Strukturen ist nicht abschließend. Lediglich die für das Ergebnis der Begutachtung ausschlaggebenden Elemente wurden dargestellt.

Aufnahmedatum des Luftbilds: 17.04.1945. Aufgrund technischer Umstände zur Zeit der Luftbildaufnahme kann nicht ausgeschlossen werden, dass das Luftbild Verzerrungen unterliegt. Das reproduzierte Luftbild unterliegt strengsten Datenschutzbestimmungen und darf nicht ohne die schriftliche Gestattung von UXO PRO Consult weitergeleitet, verbreitet, veröffentlicht oder anderweitig Dritten zugänglich gemacht werden.

Die Auswertung der Luftbildaufnahmen hat in Zusammenhang mit der erörterten Literatur den Verdacht der Kontamination des Erkundungsgebietes mit Kampfmitteln nicht bestätigt. Nach unserem jetzigen Kenntnisstand sind keine weiteren Maßnahmen notwendig.
